## Essais de dureté d'un canon de fusil de chasse explosé

### Etude d'un cas

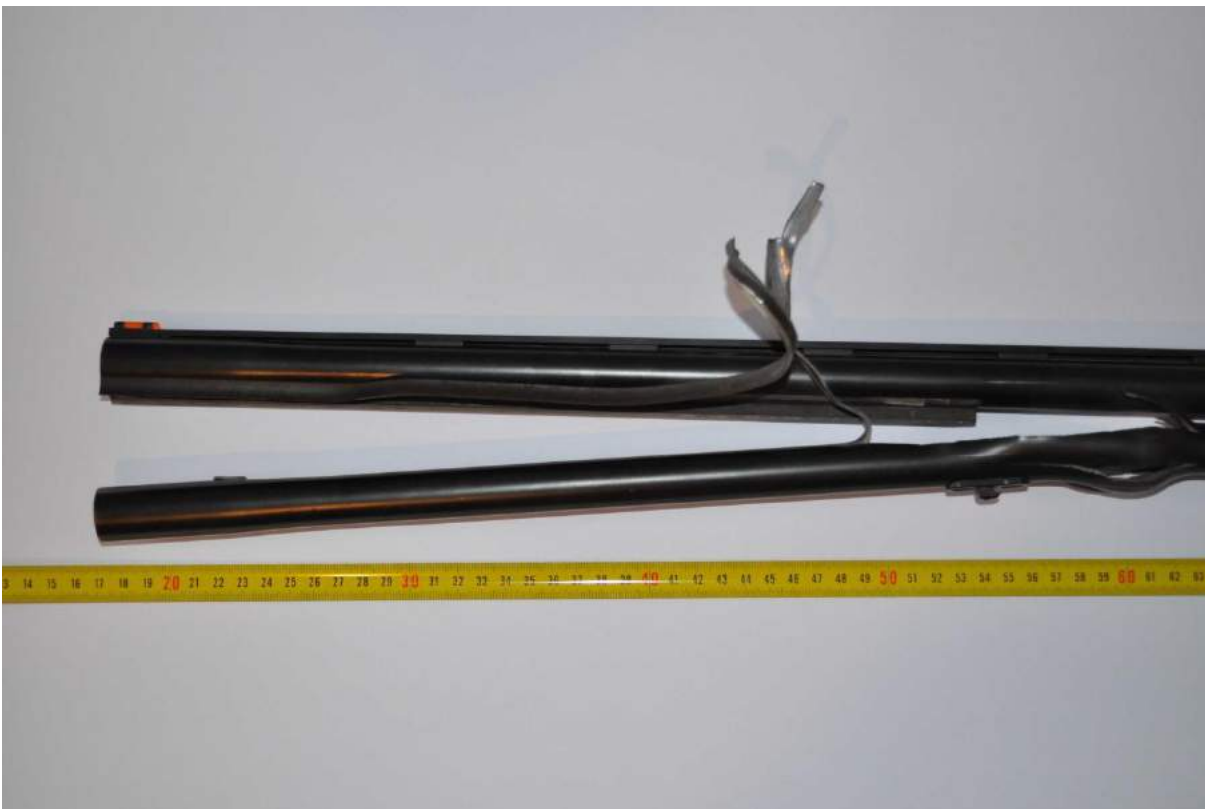
Dans cet article, nous décrivons le protocole expérimental utilisé par l'auteur pour déterminer la dureté d'un canon de fusil de chasse superposé de la marque Blaser (calibre 12 chambré 76 mm) impliqué dans un accident de tir (voir figure 1). Ces analyses complémentaires de celles réalisées par un balisticien ont permis d'exclure une faiblesse du canon et de confirmer la cause de l'accident.

Figure 1 : Vue d'ensemble du canon de fusil de chasse éclaté.

Nous avons trouvé une dureté superficielle moyenne de 600 HV 0.5 et une dureté moyenne du substrat en acier de 322 HV 0.5. Ces résultats sont tout à fait compatibles avec les données techniques transmises par le fabricant et n'ont pas montré de faiblesse du canon pouvant expliquer son explosion. Finalement, l'ensemble des analyses menées à la fois par l'auteur et le balisticien sur l'arme (balistique, essais de dureté...) et les munitions utilisées (radiographie X...) mais aussi le témoignage du tireur légèrement blessé ont permis de conclure à un **défaut d'une cartouche. Ce défaut a laissé un projectile bloqué dans le canon provoquant par la suite son explosion.**

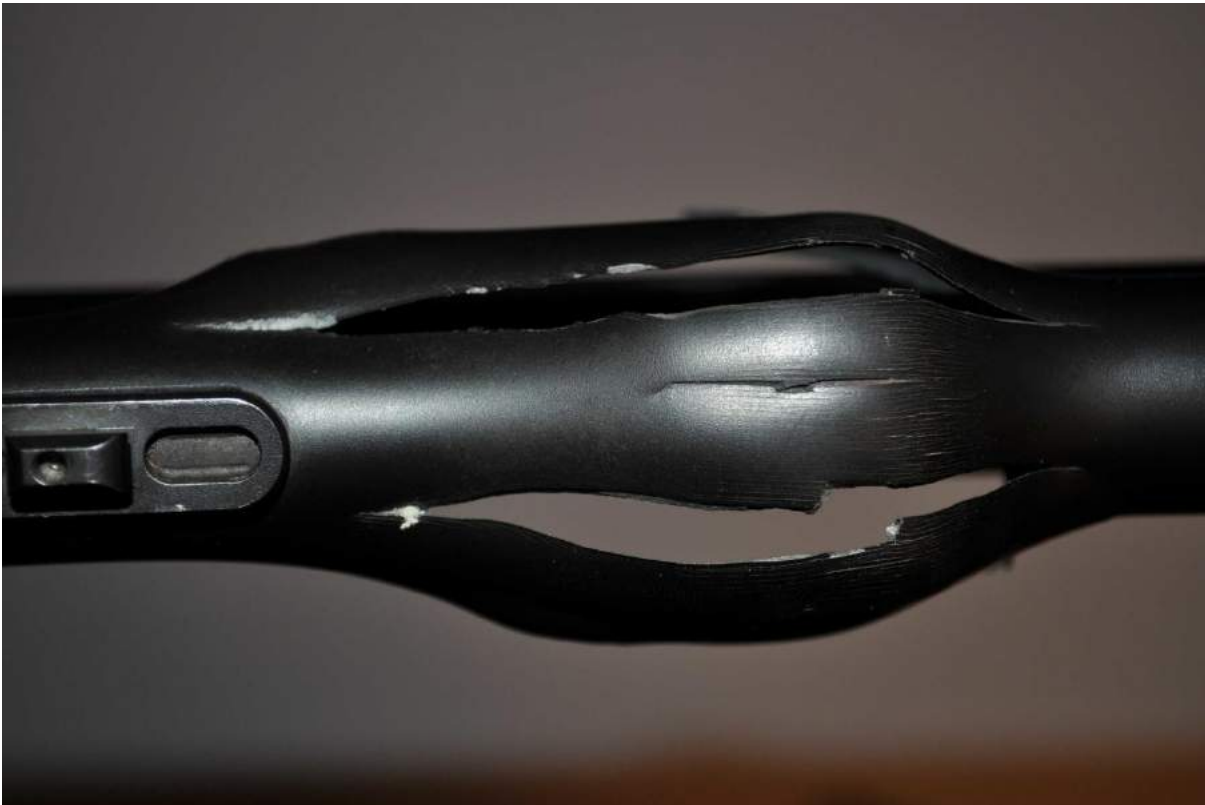
Figure 2 : Vue rapprochée de la zone déformée du canon accidenté.

Dans un premier temps, des essais de **dureté superficielle** ont été réalisés sur le **revêtement extérieur** du canon (nituration noire) dans une zone déformée et non déformée (voir figure 2). Nous avons utilisé un appareil d'essais de dureté Duramin - 40 de la marque Struers muni de plusieurs objectifs et d'un pénétrateur en diamant de forme pyramidale à base carrée et d'angle au sommet  $136^\circ$  montés sur une tourelle automatique. L'appareil a été préalablement étalonné à l'aide d'un échantillon en acier de dureté connue. Les essais ont ensuite été réalisés sous une charge de 500 g (soit 4,91 N) appliquée pendant 10 s en plusieurs points sur la surface du canon fixé très fermement sur la platine (voir figure 4).
